Betreft: conclusies na inspectie Lantaarn van de Domtoren met abseil-technieken  
Bijlage: Foto rapportage met schadebeelden

Utrecht, 29 november 2016

**FOTOBILAGE lantaarn**

Naam object: Domtoren

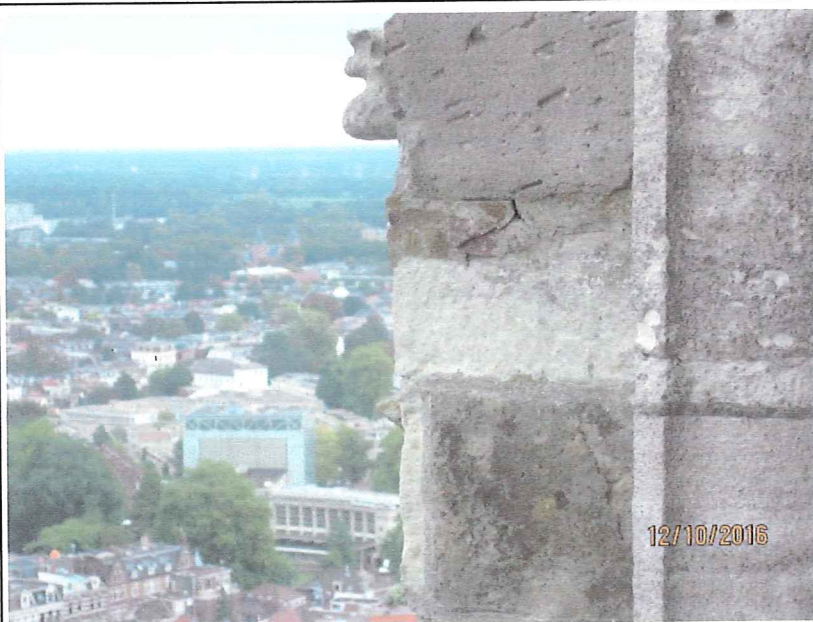
Beschrijving bij foto 1:

Noord

Schade aan de baksteen.

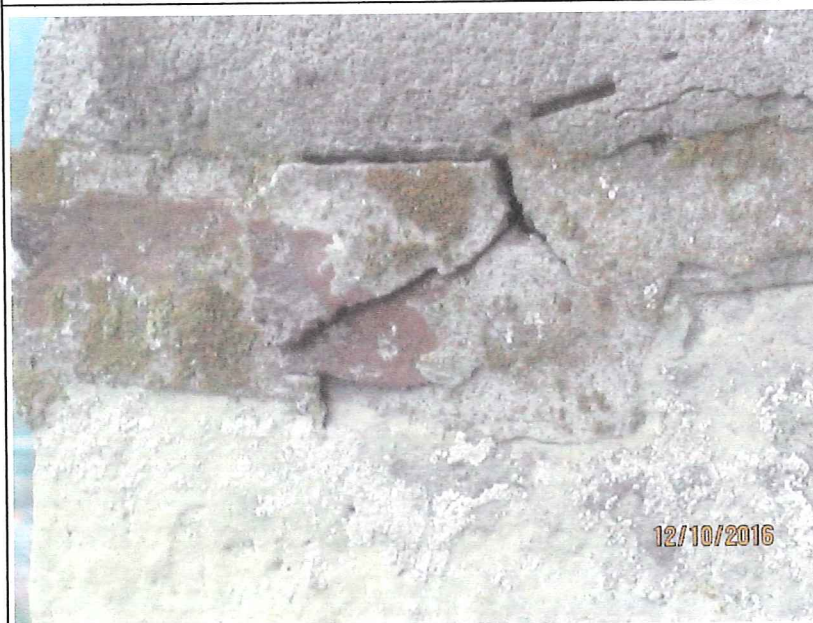
Beschrijving bij foto 2:

Noord

De schade aan de baksteen komt waarschijnlijk door roestend ijzerwerk.

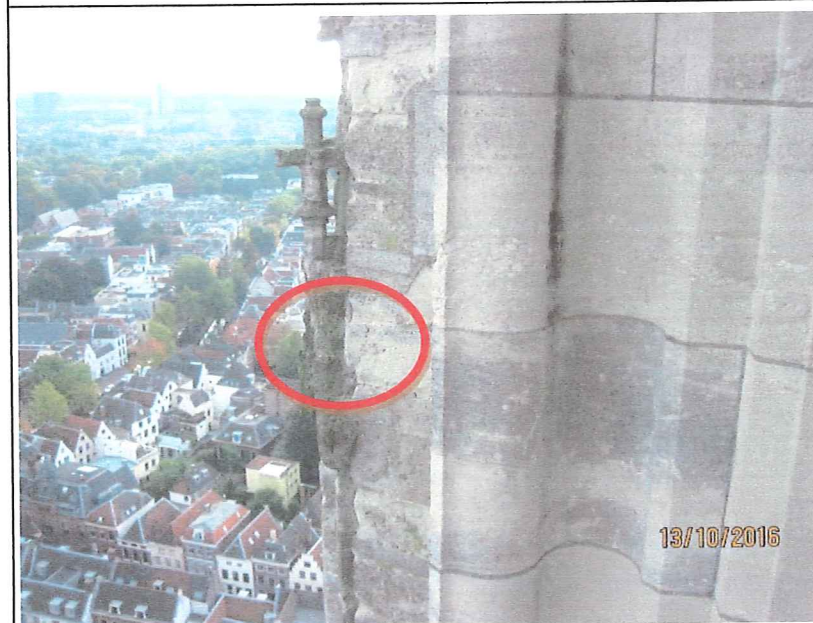
Beschrijving bij foto 3:

Oost

Overzicht foto:4

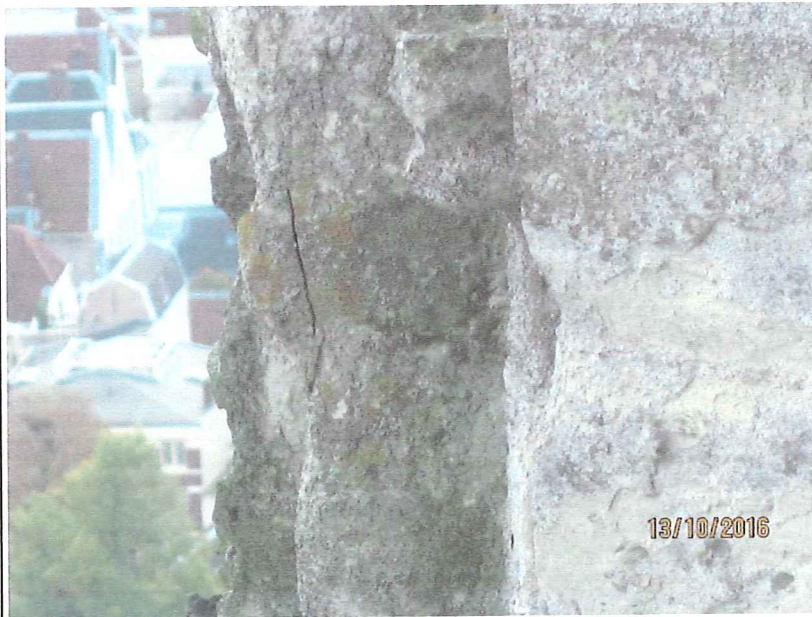
Beschrijving bij foto 4:

Oost

Schade aan het natuursteen, de onderdelen moeten worden afgeklopt om deze loskomende onderdelen weg te nemen.

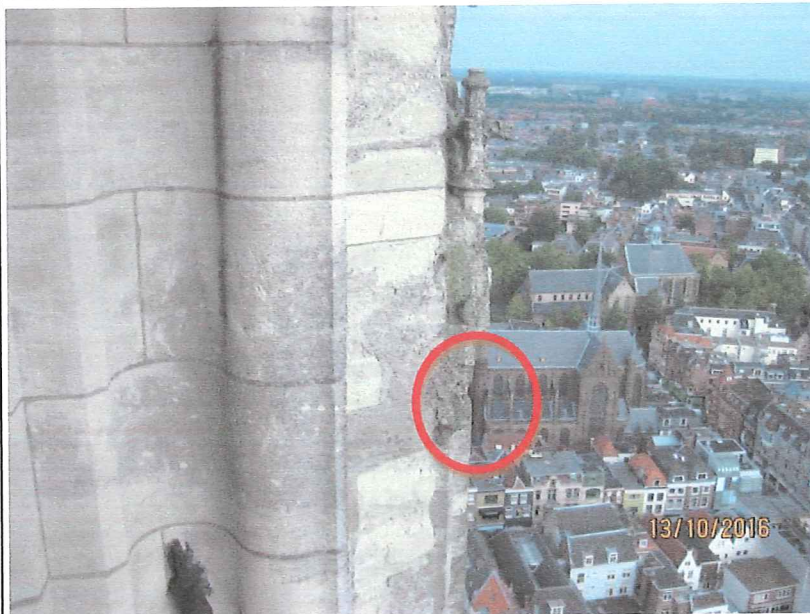
Beschrijving bij foto 5:

Oost

Overzicht foto: 6

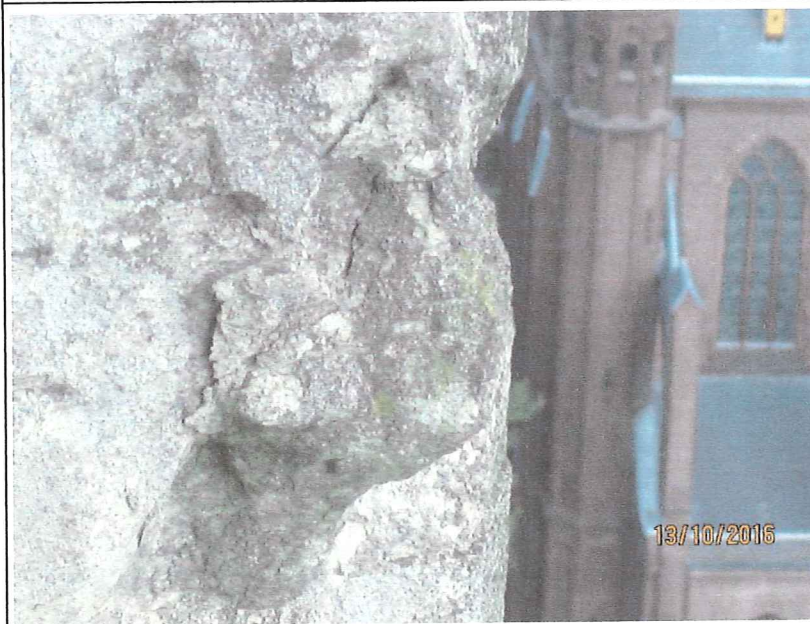
Beschrijving bij foto 6:

Oost

Schade aan het natuursteen, de onderdelen moeten worden afgeklopt om deze loskomende onderdelen weg te nemen.

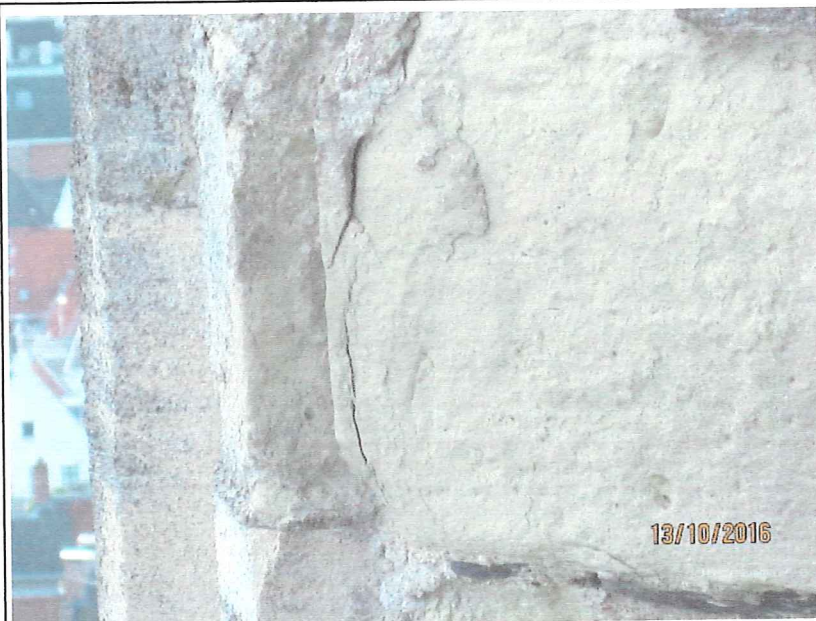
Beschrijving bij foto 7:

Oost

Schade aan het natuursteen, de onderdelen moeten worden afgeklopt om deze loskomende onderdelen weg te nemen.

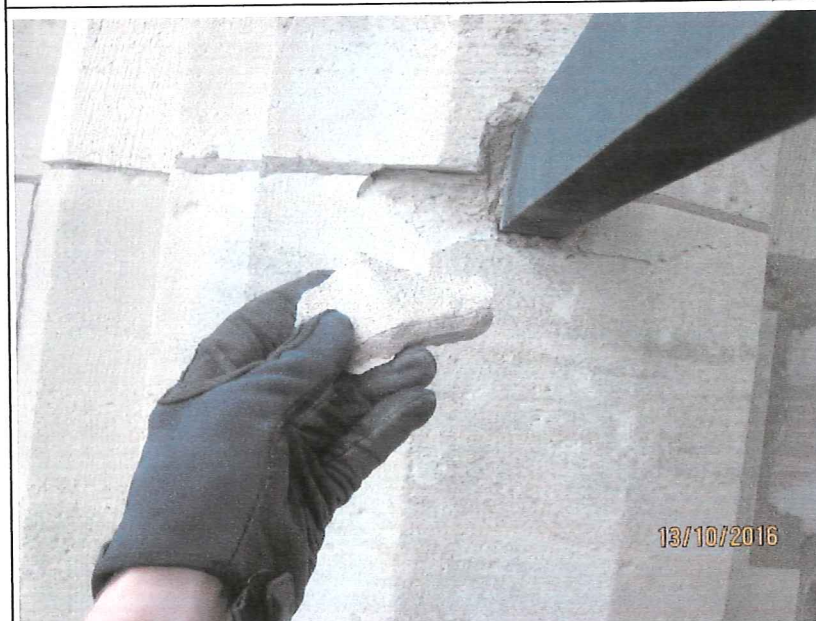
Beschrijving bij foto 8:

Oost

Er is roestend ijzerwerk in het natuursteen aanwezig. Het loskomende natuursteen is weggenomen.

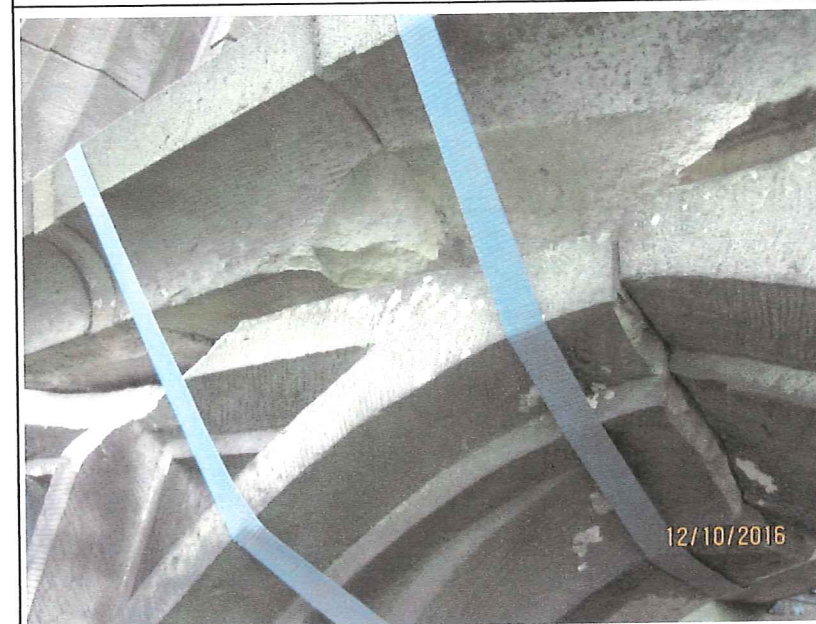
Beschrijving bij foto 9:

Zuidwest

Overzicht foto 10 en 11

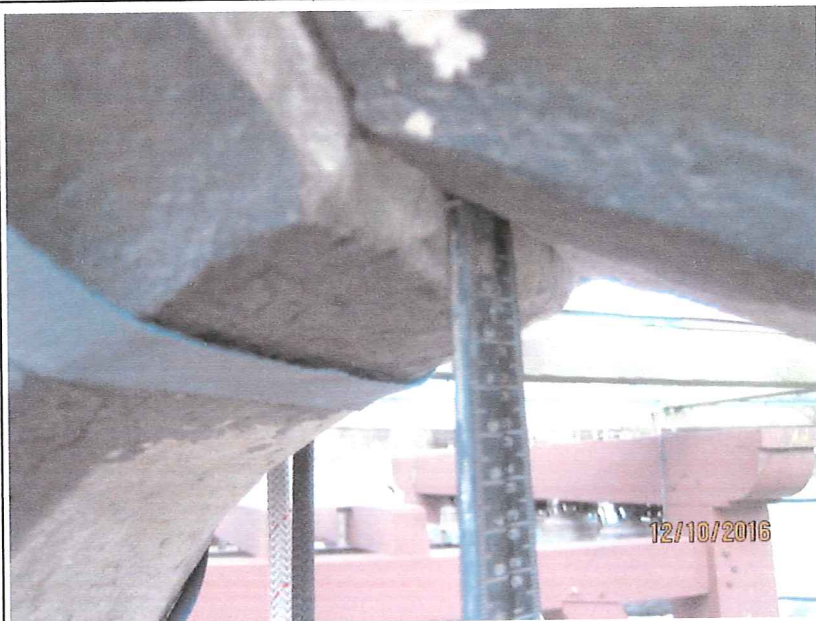
Beschrijving bij foto 10:

De schadebeelden aan de Zuid- en de Zuidwest zijde zijn qua omvang toegenomen. Onderdelen zakken verder van elkaar in vergelijking tot de laatste inspectie van juni 2016.

Zuidwest

Het onderlinge verschil van de blokken natuursteen is toegenomen ten opzichte van de vorige inspectie. Het verschil is nu 18 mm.

Uit veiligheidsoverwegingen heeft Monumentenwacht Utrecht -in overleg met gemeente Utrecht- besloten om ook de zuidzijde m.b.v. spanbanden te stabiliseren. Dit om het risico verdere verzakkingen dan wel loskomend mortel te minimaliseren.

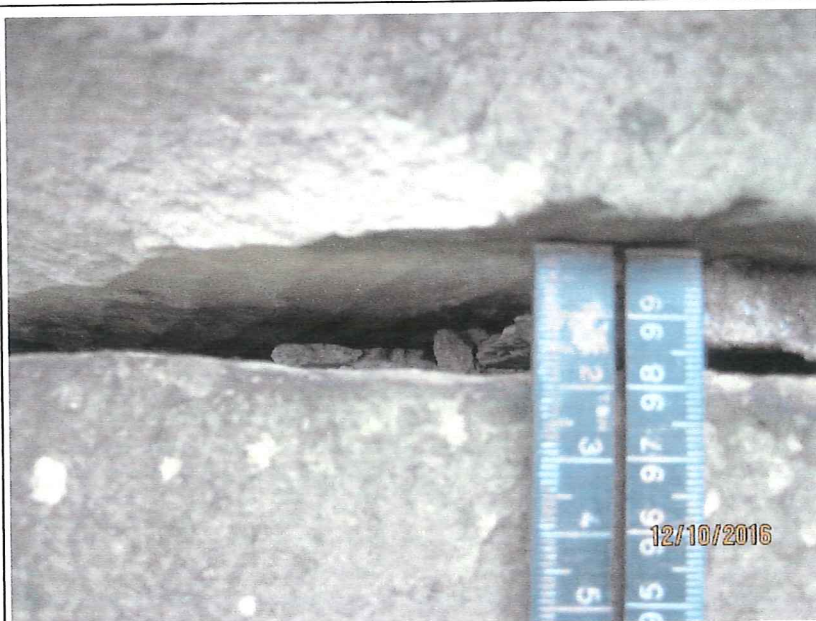
Beschrijving bij foto 11:

Zuidwest, binnenzijde

De metselmortel is losgelaten en de grote van de opening is nu 18 mm.

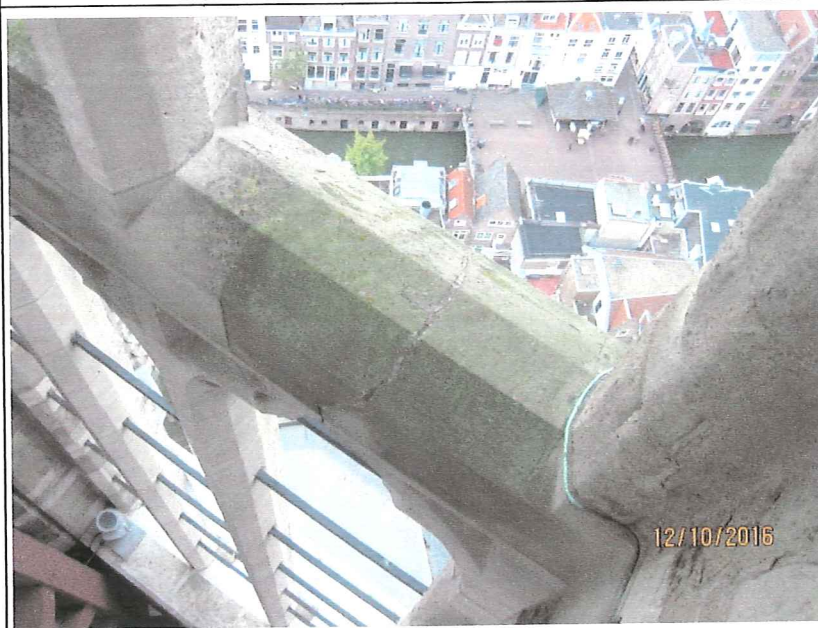
Beschrijving bij foto 12:

Noordwest

Overzicht schade bij het loszittende venster.

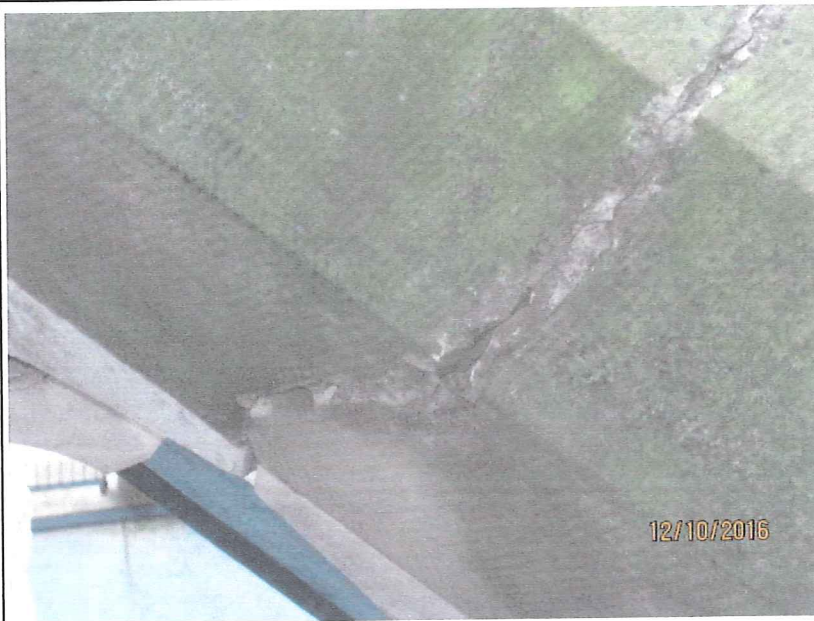
Beschrijving bij foto 13:

Detail foto:12

De schade lijkt stabiel, voor zover waarneembaar is deze niet groter geworden.

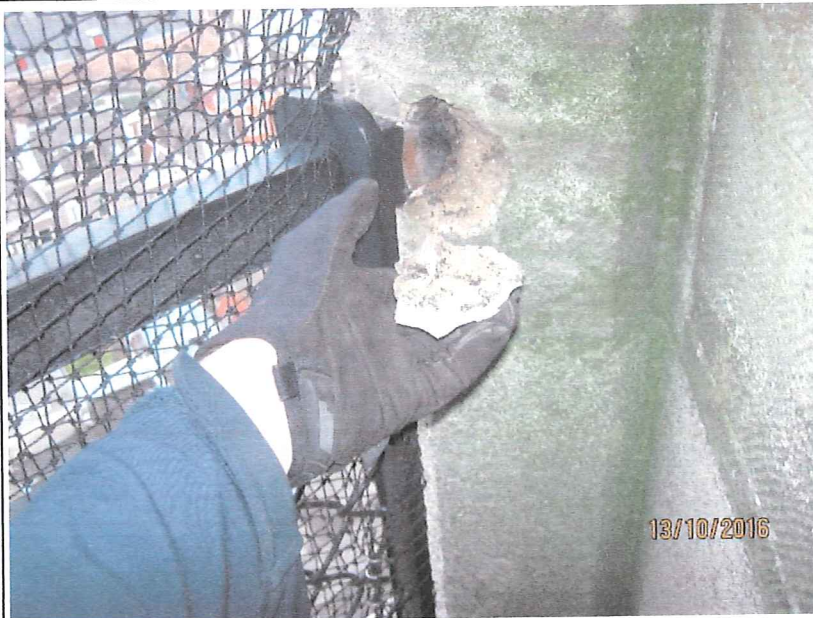
Beschrijving bij foto 14:

1<sup>e</sup> geleding West

Het oproesten van het ijzeren hekwerk zorgt voor schade aan het natuursteen.
